REPORT DATI TECNICI

**Espianto umano di maglia rivestita C-QUR
Patologia macroscopica e analisi istologica**

REPORT DATI TECNICI No. 13

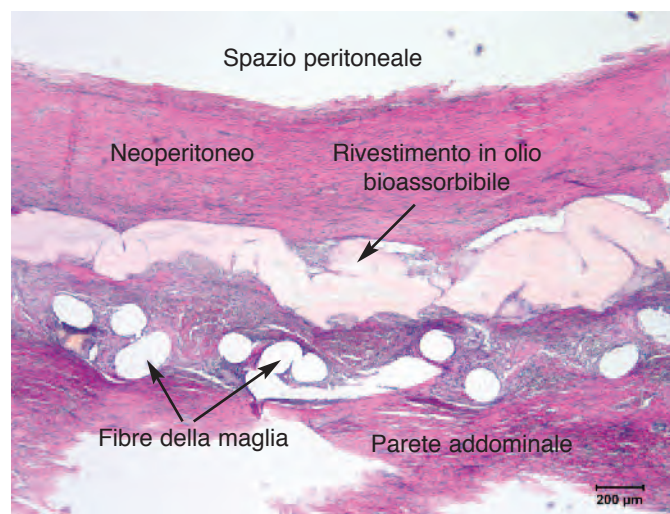
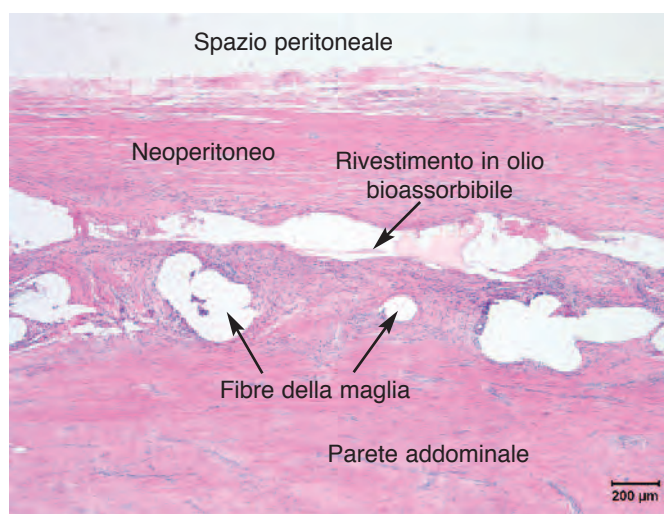
I campioni espantati di maglia rivestita C-QUR™ sono stati trattati e colorati con diversi agenti istochimici per la valutazione patologica. Per una valutazione istologica generale è stata utilizzata la colorazione standard con ematossina/eossina (4X; figure 1 e 2). Una capsula completa di tessuto fibroso si è formata intorno agli impianti. La maglia rivestita C-QUR™ era completamente incorporata nello strato muscolare sottostante. La

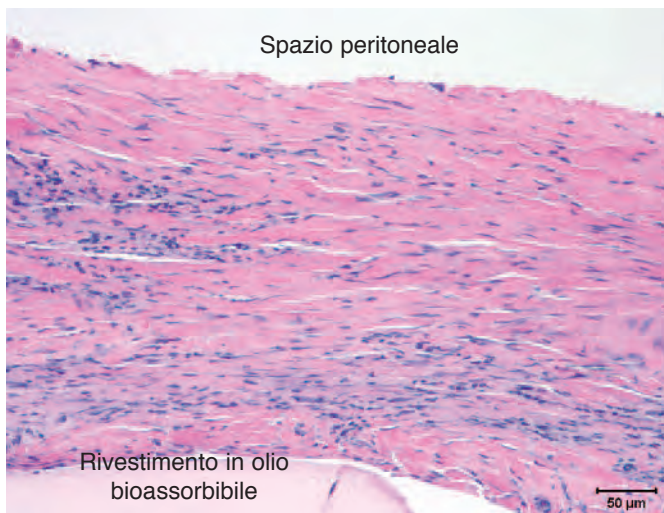
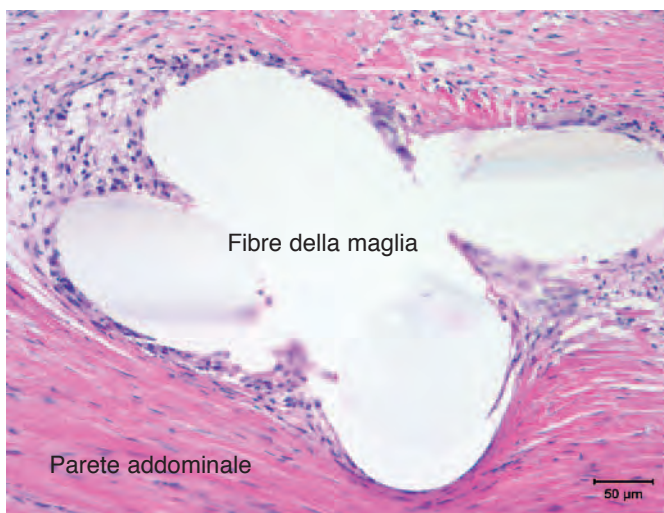
Un ingrandimento maggiore (20X; figure 3 e 4) ha rivelato una superficie cellulare continua e uniforme sulla superficie dell'impianto associata alla cavità peritoneale, composta principalmente da cellule caratteristiche di fibroblasti (cellule che compongono il tessuto connettivo). Complessivamente sono stati riscontrati pochissimi globuli rossi aderenti e nessuna risposta infiammatoria apparente. Le fibre del materiale in maglia si sono completamente incorporate al tessuto e hanno mostrato una stretta associazione con lo strato muscolare. Aree localizzate di infiammazione sono state osservate in associazione con alcune superfici delle fibre di polipropilene, mentre le superfici di altre fibre sono state coperte da fibroblasti. Inoltre, c'è stata evidenza di neovascolarizzazione del tessuto in associazione con le fibre.

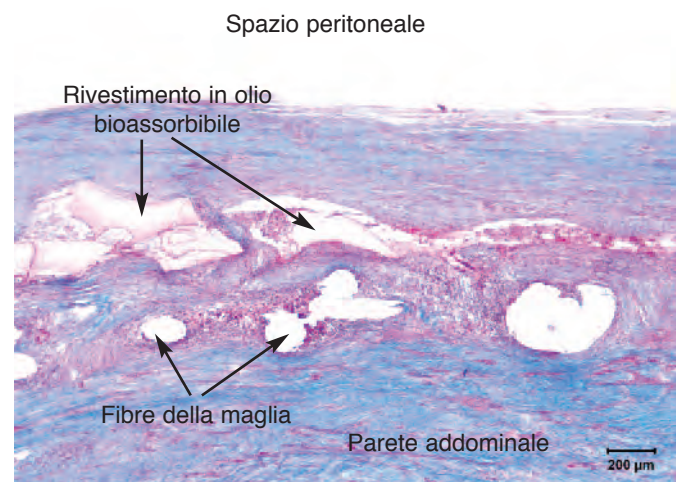
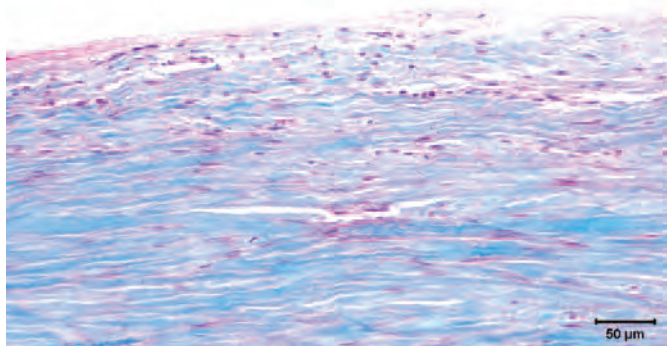
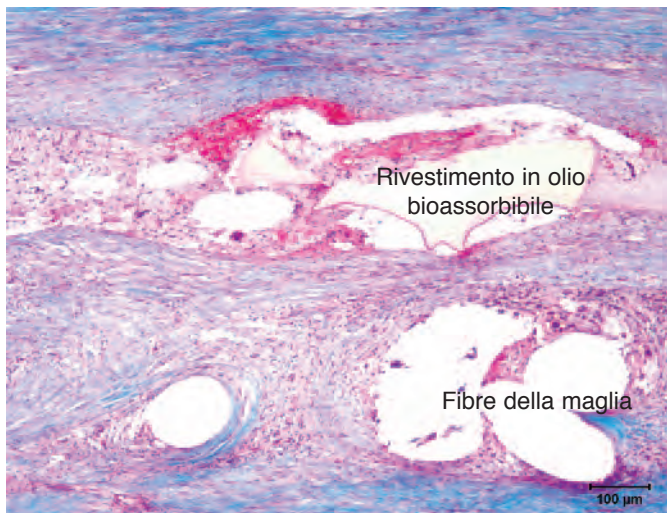
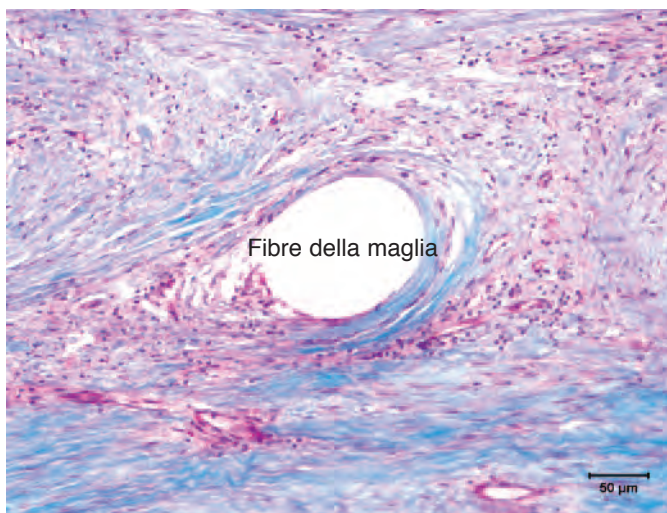
Figura 5a-d) ha rivelato evidenza di sintesi e deposito di nuovo collagene nel tessuto formatosi in associazione con la maglia rivestita C-QUR™. Questo deposito di collagene (colorazione blu) è stato osservato nel tessuto formatosi tra la maglia e lo spazio peritoneale, all'interno della maglia, e nel nuovo tessuto formatosi tra la maglia e il muscolo addominale.

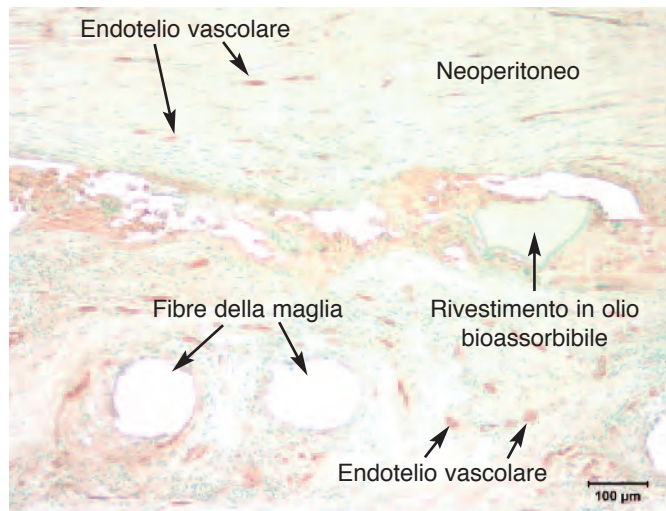
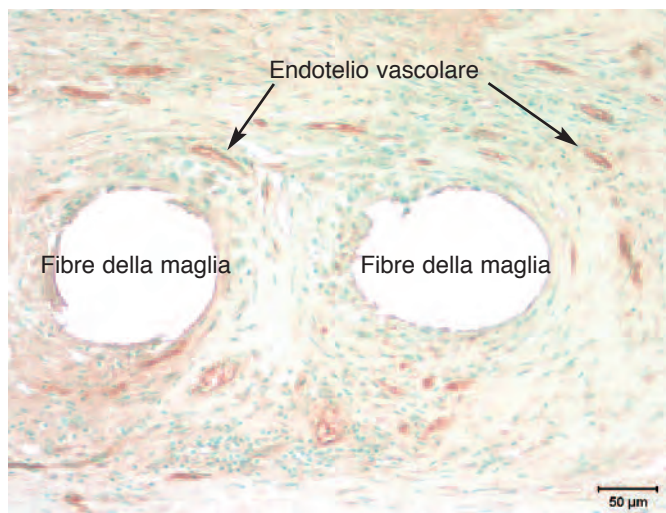
Le sezioni colorate con anticorpi contro il fattore von Willebrand umano (figure 6 e 7), un marker dell'endotelio umano, hanno mostrato

la presenza di endotelio vascolare di nuova formazione nel tessuto espantato. Ciò è dimostrato dalle sezioni marroni nelle figure di riferimento.
